関係写真

建築

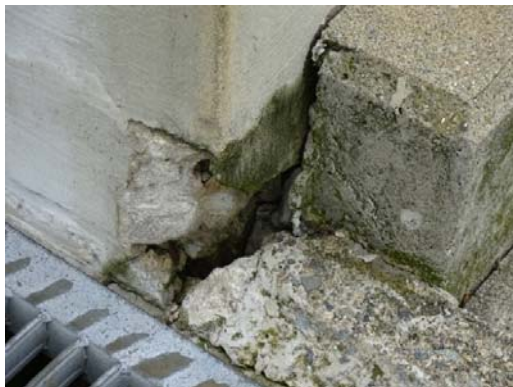
| 特記事項 | 地盤沈下により柱脚部分破損 | | | 特記事項 | 外壁梁部:爆裂あり | | |

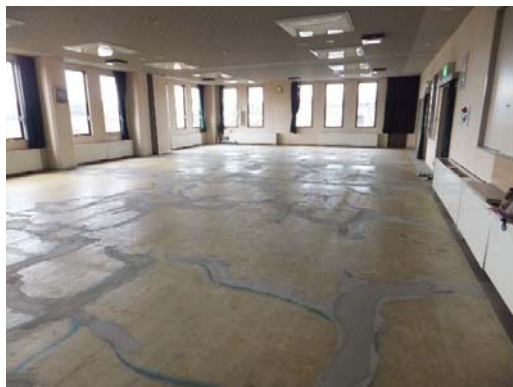
| 特記事項 | 床:ヘアークラック発生 | | | 特記事項 | 誘導灯留め金物の緩みによる落下の恐れ | | |

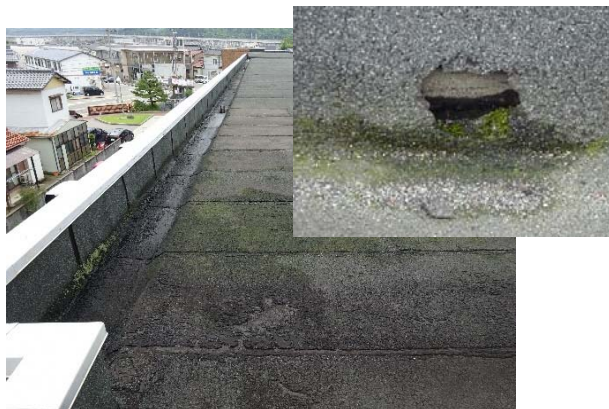
| 特記事項 | 屋根:防水劣化・破損、天井に漏水痕あり | | | 特記事項 | ガラスブロックの破損 | | |

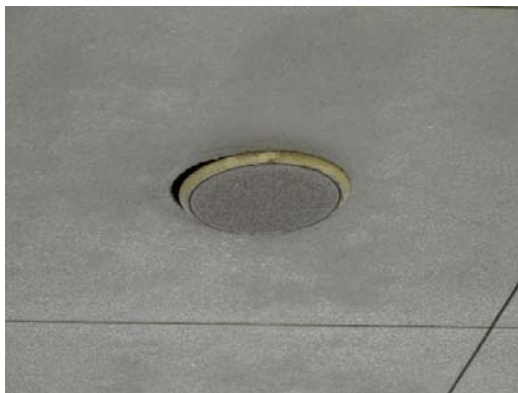
| 特記事項 | 放送器具留め金物の緩みによる脱落の恐れ | | | 特記事項 | エキスパンションジョイントカバー・シールの破損 | | |

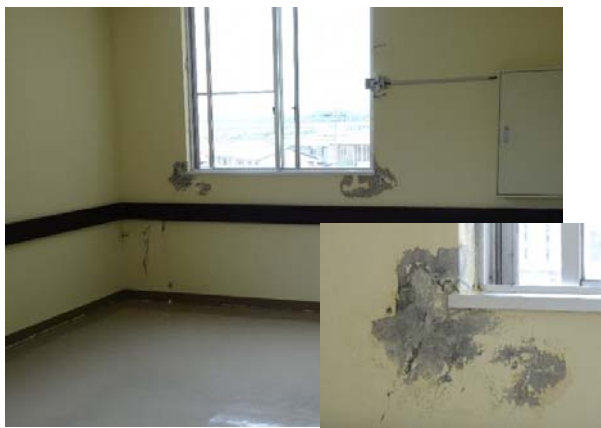
| 特記事項 | 内壁:破損・クラック | | | 特記事項 | 運動場フェンスの腐食・破損 | | |

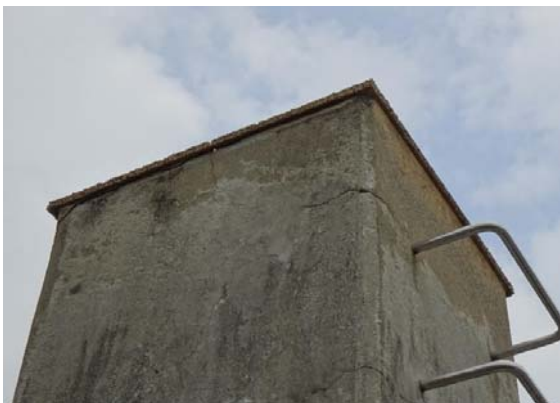
| 特記事項 | 煙突:クラック、笠木破損 | | | 特記事項 | 空調室外機:著しいさび、落下の恐れあり | | |

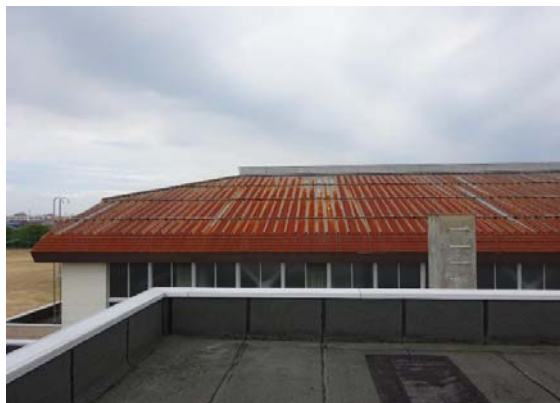
| 特記事項 | 屋根: 全体的腐食、天井に漏水痕あり | | | 特記事項 | 鉄骨ブレース腐食 | | |

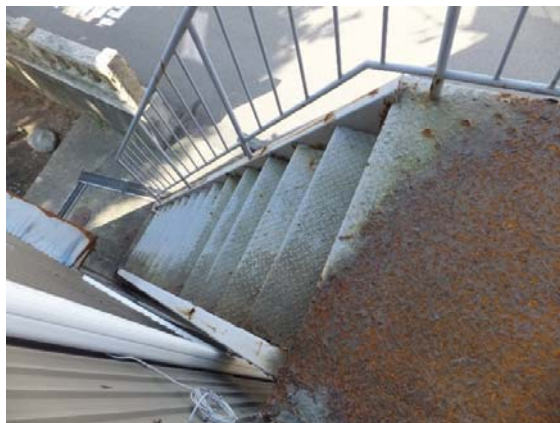
| 特記事項 | 鉄骨階段: 発錆 | | | 特記事項 | 特定天井: 対策未実施 | | |

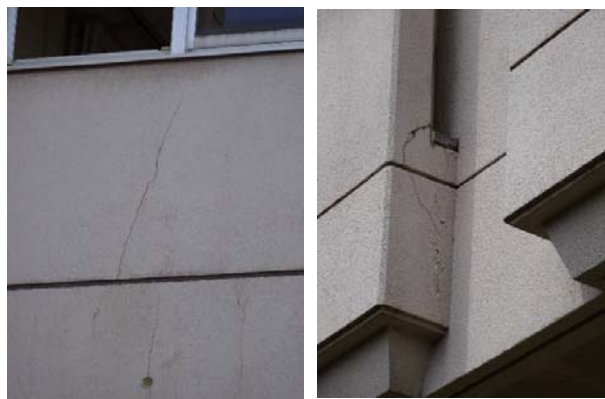
| 特記事項 | 外壁: 部分的にクラック | | | 特記事項 | | | |

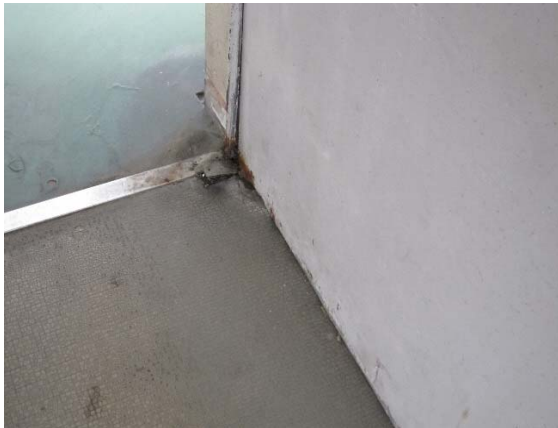
| 特記事項 | 防火扉:さびにより枠変形、開閉困難 | | | 特記事項 | 防火シャッター:危害防止装置未設置 | | |

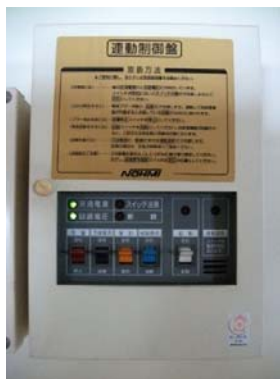
| 特記事項 | 連動制御器:異音あり | | | 特記事項 | 手動閉鎖装置:カバーの破損 | | |

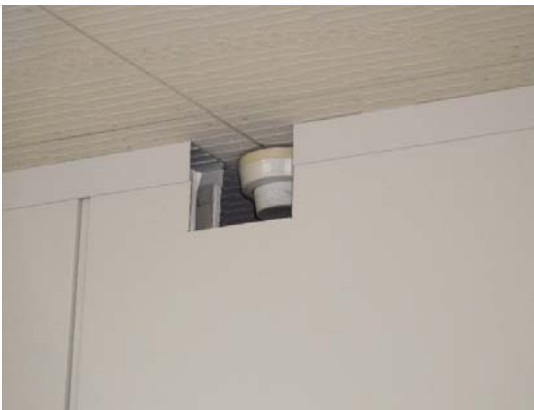
| 特記事項 | 感知器:間仕切りによる感知障害 | | | 特記事項 | 防火シャッター:レールにさび | | |

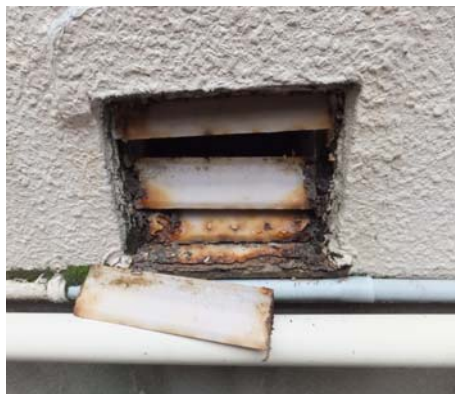
| 特記事項 | 排気口: 著しい腐食あり | | | 特記事項 | 排水設備: つまり | | |

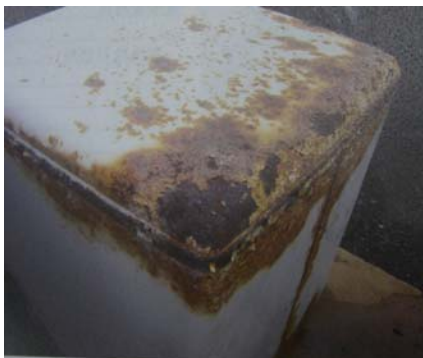
| 特記事項 | 給水タンク: 発さび | | | 特記事項 | 自家発電機: 燃料タンク周囲に油漏れ | | |

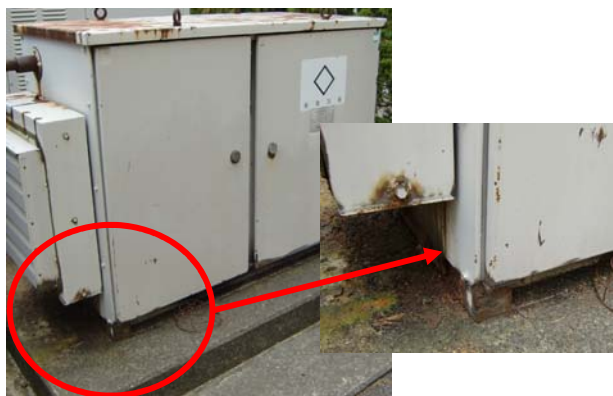
| 特記事項 | 予備電源: 据付け金具にさびあり | | | 特記事項 | 非常用照明: 内蔵バッテリーの点灯不備 | | |
