# 輪島浄水場更新に向けた基本事項について

1. 浄水場の現状
2. 浄水場更新の必要性
3. 維持管理の課題と解決
4. 浄水方式
5. 整備位置

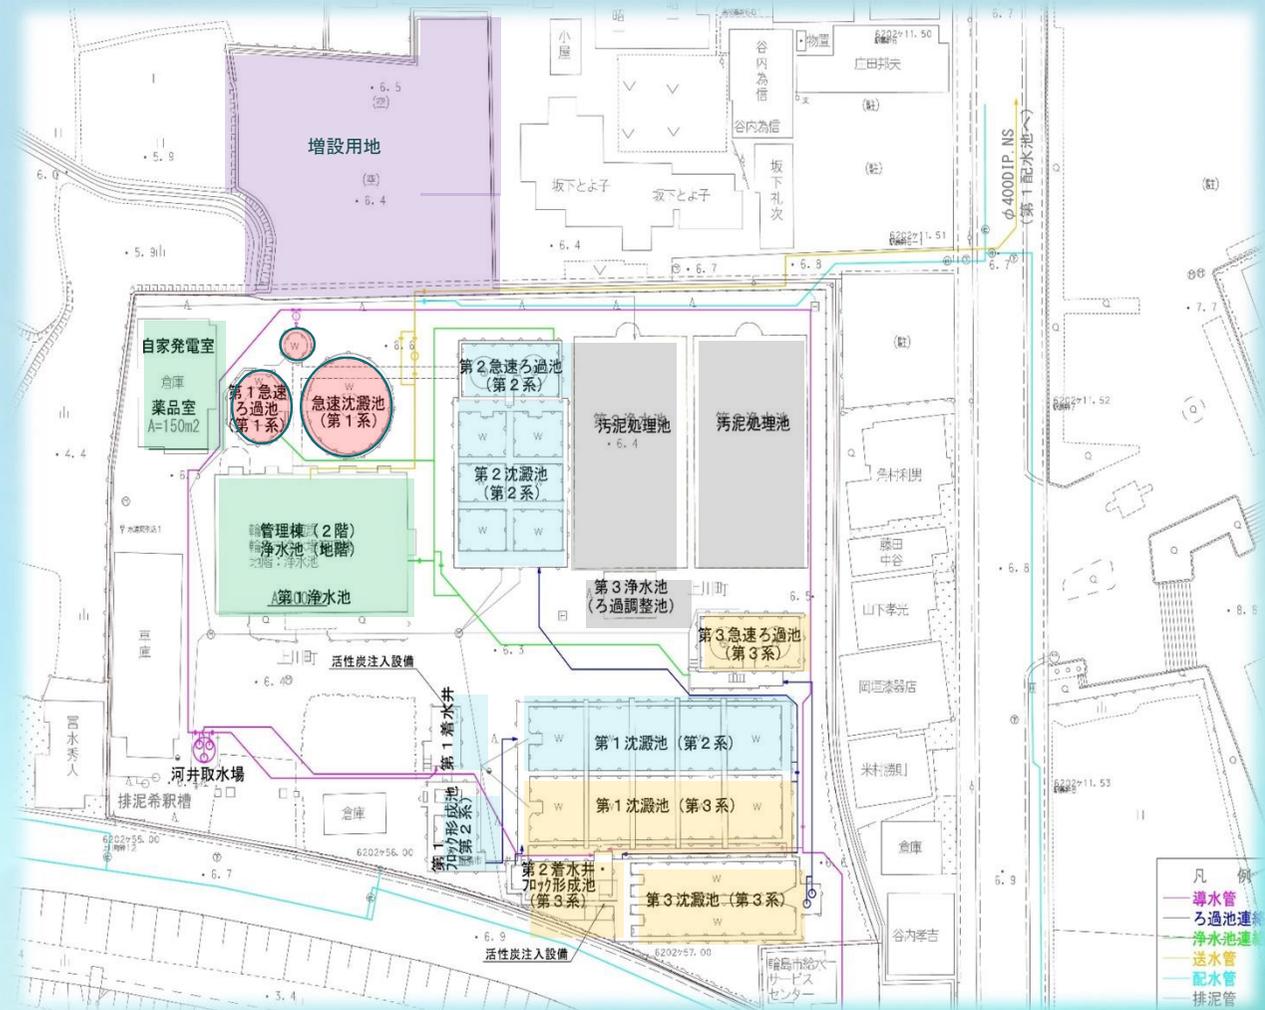
### ■施設の概要

- 所在地 = 輪島市河井町21部1番地
- 認可年月日 (最新) = H18.2.1
- 敷地面積 = 6,548㎡
- 施設能力 = 15,900㎡/日
- 創設 = S27.1
- 計画給水人口 = 18,587人

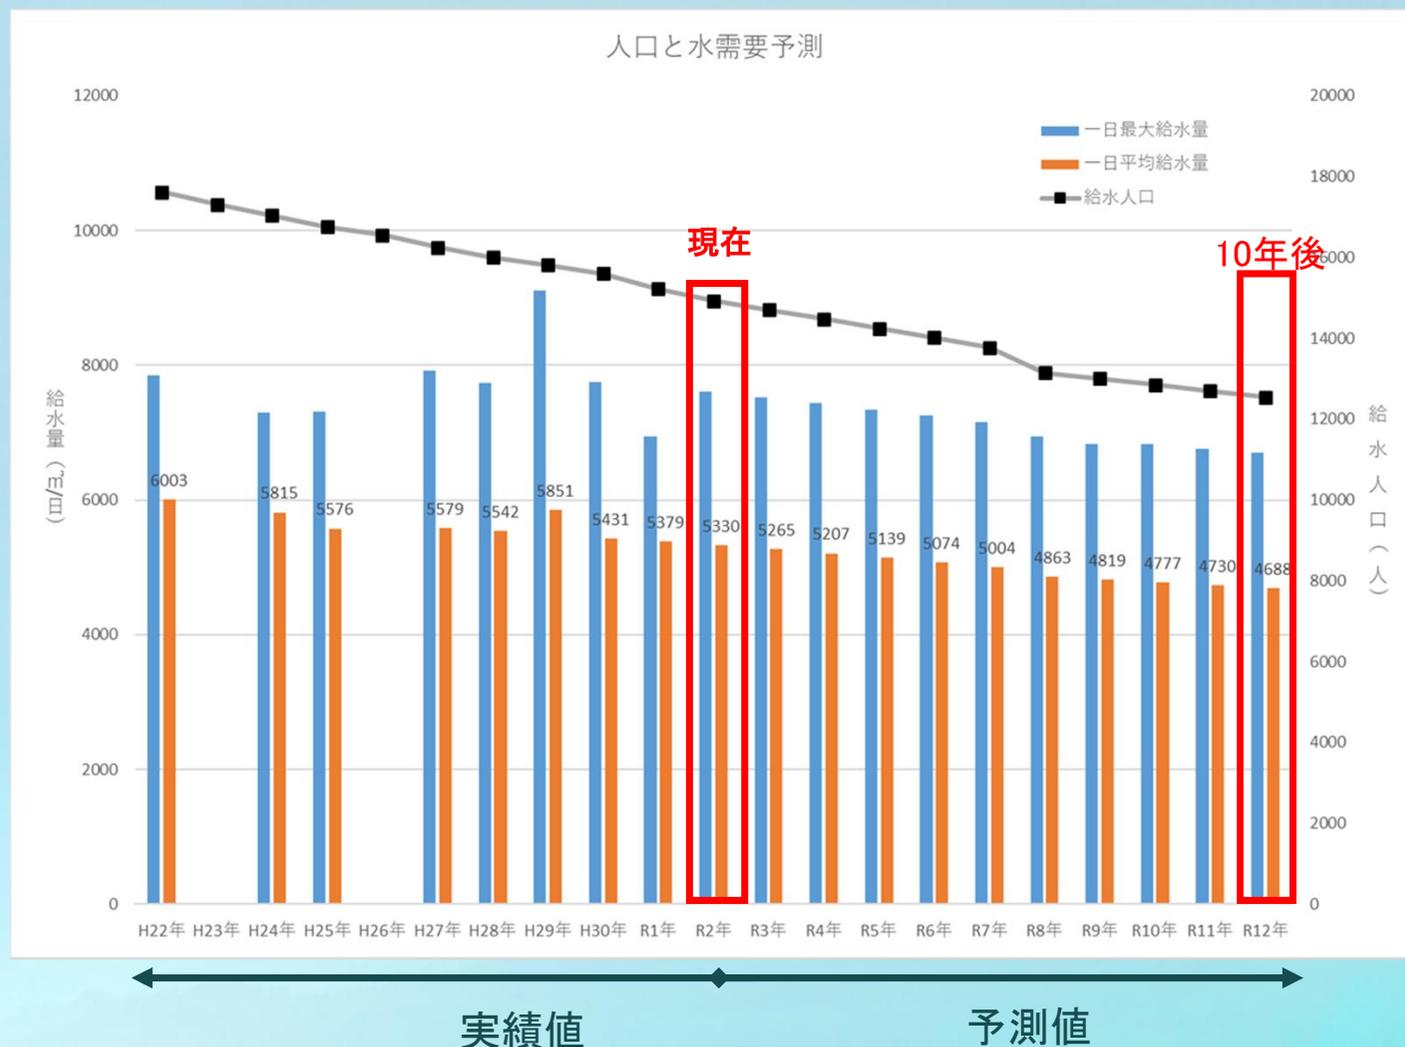
水需要予測  
過去10年の実績と将来推計  
(10年後)

右肩下がりで給水人口及び給水量が減少しており、浄水場を整備する時には現在の実績値を考慮し施設能力を決める必要がある。

※H29の一日最大給水量の異常値は寒波による凍結被害のため。

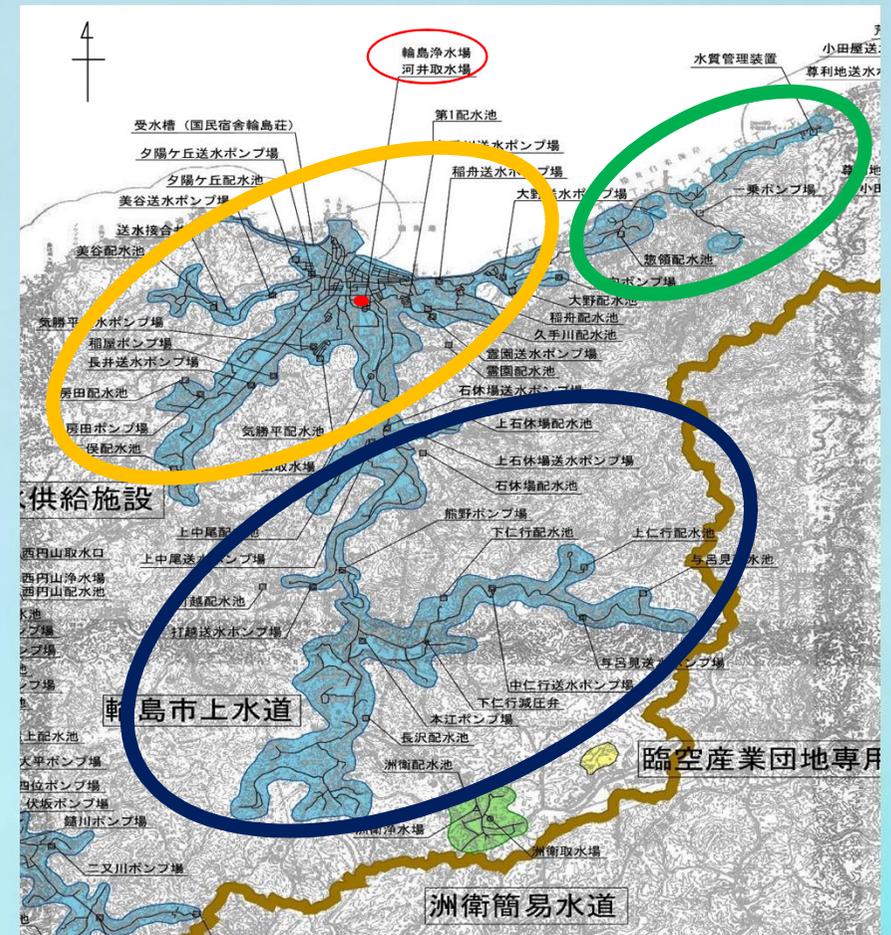
河原田川の表流水を水源とし、市街地の中心部に現在の浄水場を建設し、永年にわたり、市街地の中心部に給水してきました。

平成に入り、東部地区(惣領・深見・白米)・南部地区(河原田・三井)に給水区域の拡張を行い、拡張区域が浄水場よりも高台にあることから、複数の送水ポンプ施設を経由して配水を行っているのが大きな特徴になります。

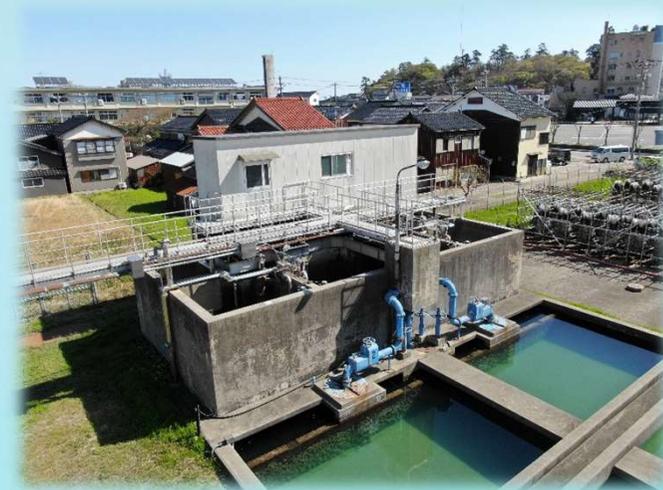
第2急速ろ過池(S52竣工)

- ・施設の老朽化(S42～S52竣工)

耐震基準を満たしていない(基幹施設として大きな課題)

部分的な修繕では将来にわたり安定した  
運転を継続することが困難な状況となっ  
てきている。

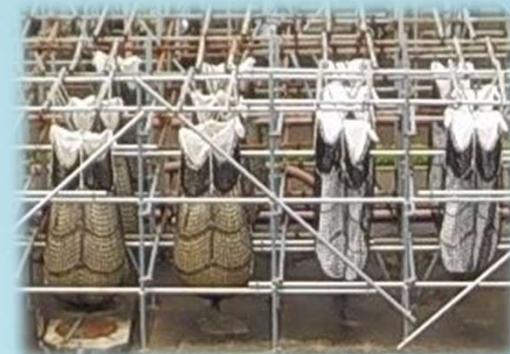
袋吊脱水施設(拡大)

保健所から指導を受け、現在の袋吊り脱水により汚泥処理を実施している。

単管で足場を作り、袋を吊し、袋の中に沈殿池の汚泥を投入し、脱水させたのち汚泥を場外に搬出している。

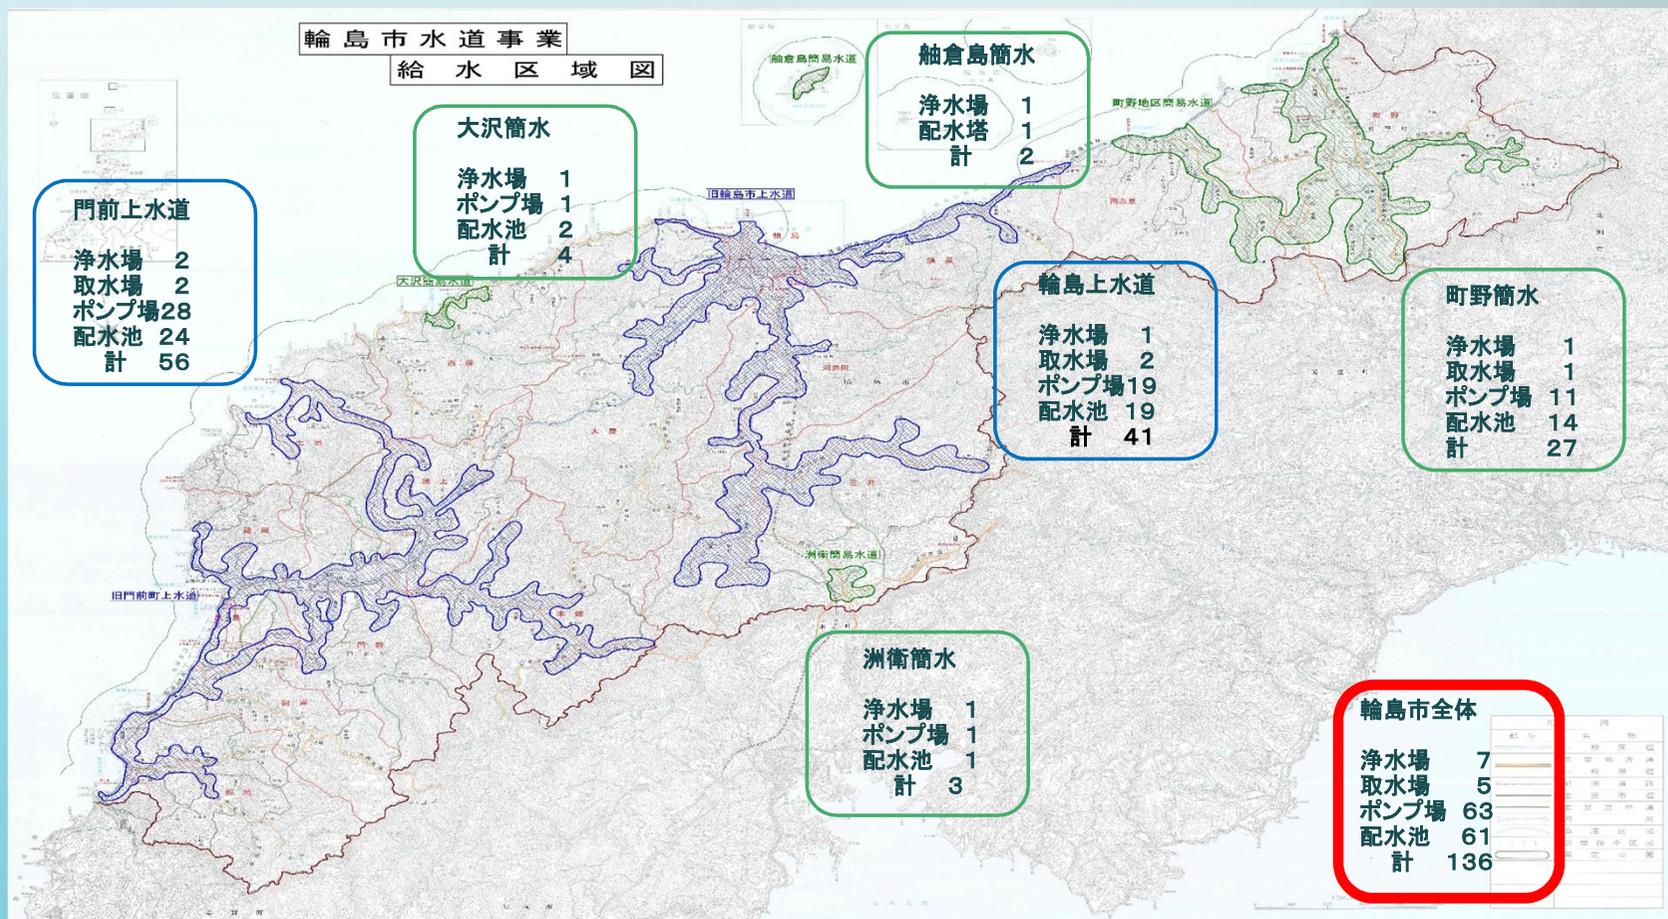
輪島市の特徴としては起伏のある地形に水を供給しているため、水道施設の数が多いのが特徴である。

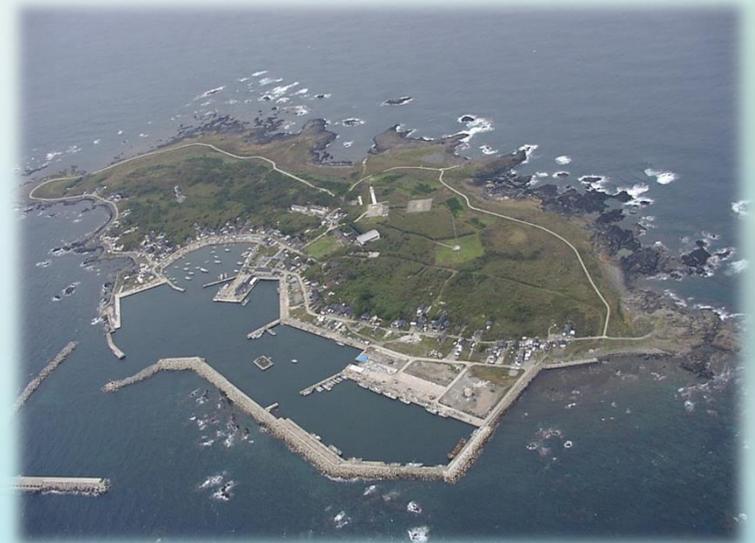
離島であるため、運転は無人での全自動運転である。施設の特徴から維持管理に手間がかからないことが特徴。薬品の補充と施設異常時の対応が主なものである。  
維持管理体制は事後保全となっている。

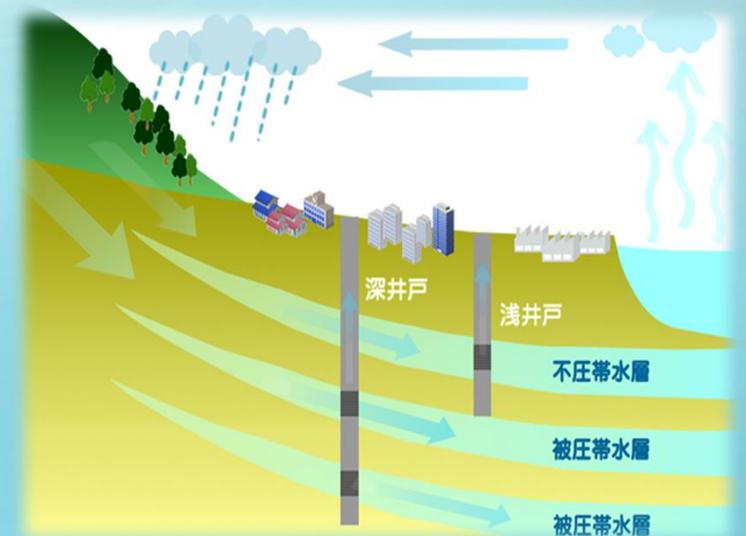
地下水(深井戸)を水源として浄水しているため、原水の水質が安定しており、施設の異常が少ないのが特徴。維持管理は薬品の補充と施設異常時の事後保全が主体となっている。

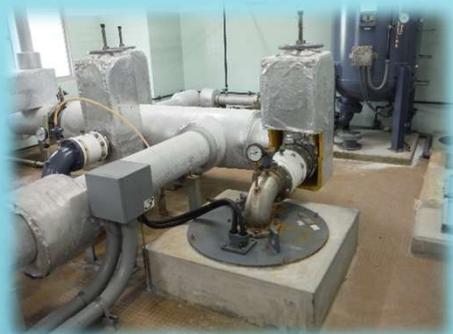
送水ポンプ(機械設備)

現状のままでは、2031年には電気設備の総資産1,050(百万円)の82%、機械設備の総資産3,072(百万円)の93%、計装設備の総資産614(百万円)の95%が老朽化資産となる見込みである。
