## 評価基準：屋根・屋上

## 評価基準：外壁

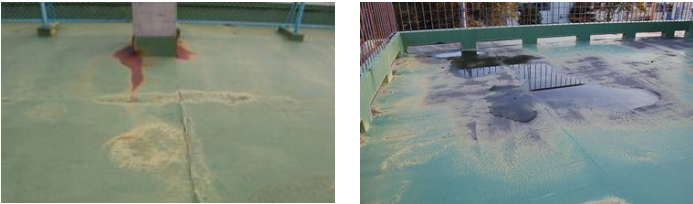
| 仕様 | 評価 | A | B |
|---|---|---|---|
| 塗膜防水 | | <br>良好<br>(汚れている程度)<br>(改修後10年以内) | <br>部分的にふくれ、しわ、変質（スポンジ状）、排水不良がある。 |

| C | D |
|---|---|
| <p>広範囲に、ふくれ、しわ、穴あき、変質(摩耗)、排水不良、土砂の堆積、雑草が見られ、最上階天井に漏水痕がある</p> | <p>広範囲に、破断、めくれ、下地露出があり、最上階天井に漏水が複数箇所ある</p> |

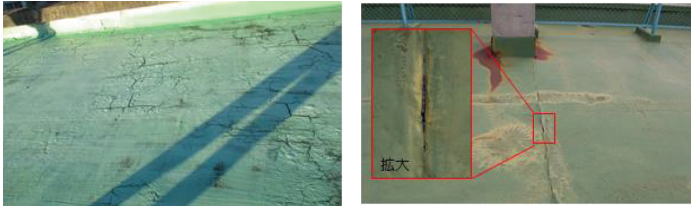
| C | D |
|---|---|
| <p>広範囲に、ふくれ、しわ、穴あき、変質(摩耗)、排水不良、土砂の堆積、雑草が見られ、最上階天井に漏水痕がある。</p> | <p>広範囲に、破断、めくれ、下地露出があり、最上階天井に漏水が複数箇所ある。</p> |

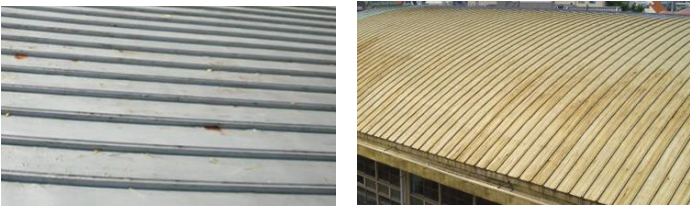
| C | D |
|---|---|
| <p>広範囲に、塗装のはがれ、さび、変質、シーリング材のひび、取付金物のさび、部分的な腐食・損壊があり、最上階天井に漏水痕がある。</p> | <p>広範囲に、さび、はがれ、腐食、取付金物の損壊があり、最上階天井に漏水が複数箇所ある。</p> |

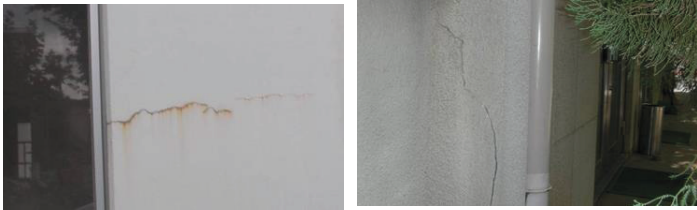
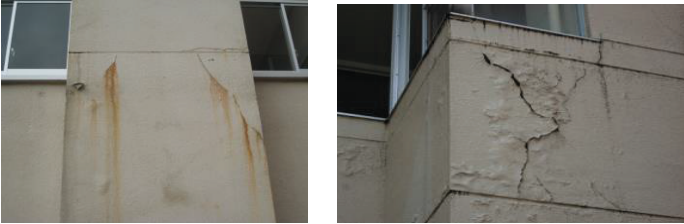
| C | D |
|---|---|
| <p>広範囲に、ひび割れ・亀甲状のひび割れ・変質・浮き・剥がれ・さび汁があり、小規模な漏水がある。</p> | <p>広範囲に、剥落・爆裂・幅広のひび割れがあり、内部の床に水たまり、漏水が複数箇所ある。</p> |

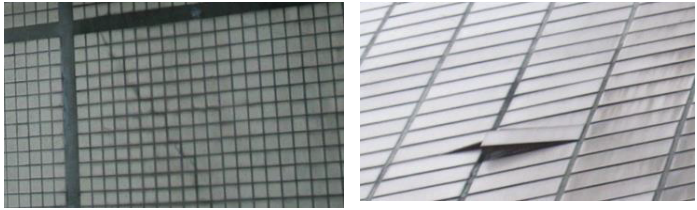
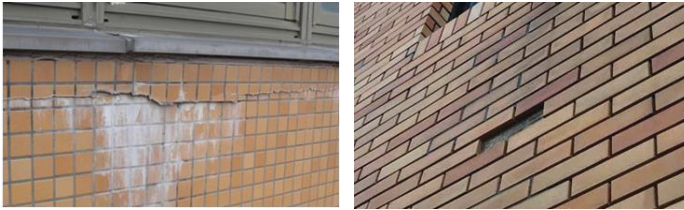
| C | D |
|---|---|
| <p>広範囲に、ひび割れ・変質・浮き・はらみ・さび汁・シーリング材のひびがあり、小規模な漏水がある。</p> | <p>広範囲に、剥落・爆裂・幅広のひび割れがあり、内部の床に水たまり、漏水が複数箇所ある。</p> |

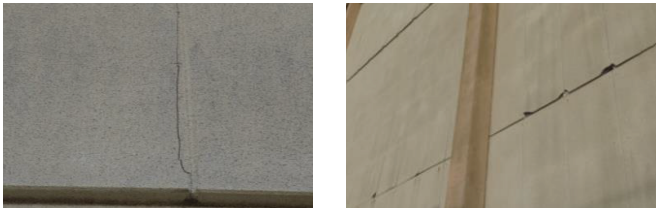
| C | D |
|---|---|
| <p>広範囲に、ひび割れ・変質・シーリング材のひび・取付金物のさびがあり、小規模な漏水がある。</p> | <p>欠落・ぐらつき・取付金物の腐食・シーリング材の欠落があり、内部の床に水たまり、漏水が複数箇所ある。</p> |

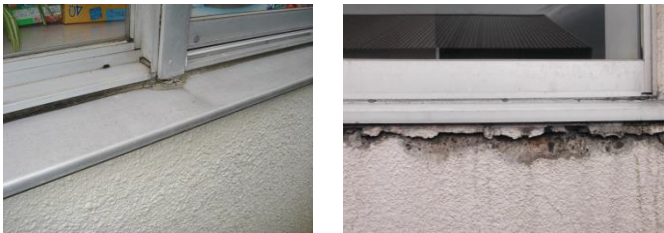
| C | D |
|---|---|
| <p>全体的に、変形・変質・さび・シーリングの硬化・ひび割れが見られる。</p> | <p>全体的に腐食・損壊・開閉不良があり、漏水がある。</p> |
