# 輪島港復旧・復興プラン

輪島港では、本年1月1日に発生した令和6年能登半島地震により、岸壁や岸壁背後のふ頭用地をはじめとする港湾施設に甚大な被害が生じるとともに、約1.5mの海底隆起により、船舶の座礁や泊地水深の不足等が確認され、輪島港全体が甚大な影響が生じている状況。

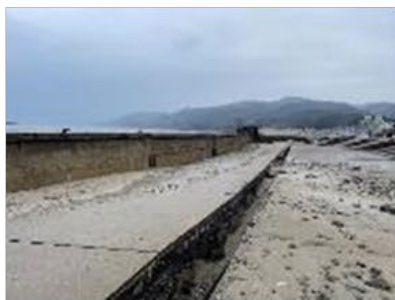
#### ●マリンタウン岸壁

- ・ 既定の水深は7.5mであったが震災後は水深が約6.0mとなっている。
- ・ 岸壁と背後が隆起と液状化により、最大2mの段差がついている。

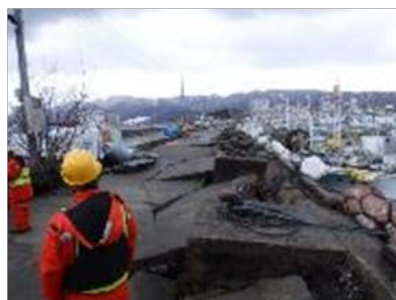
#### ●漁船だまり

- ・ 海底隆起(約1.5m)により、約200隻の漁船が座礁するなど出港出来ない状態。
- ・ 係留施設や荷捌所などの共同利用施設についても被害が甚大。

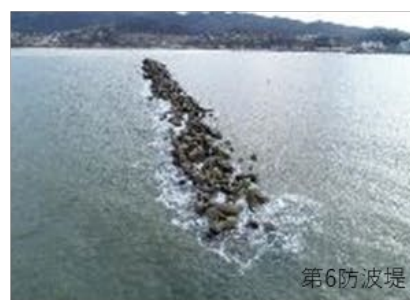
#### ●第4・第6防波堤

- ・ 消波ブロックが沈下や飛散しており、波浪の低減効果が発揮できていない。
- ・ 静穏性が保たれないため、避難船の受け入れが困難。

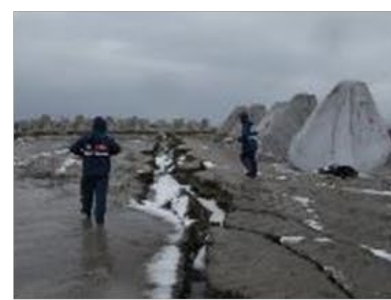
#### ●港湾工事作業ヤード

- ・ 近年は、防波堤や漁港の消波ブロックを製作するヤードとして使用。
- ・ 地震の揺れにより、護岸が壊れ、ヤードは液状化現象が生じている。

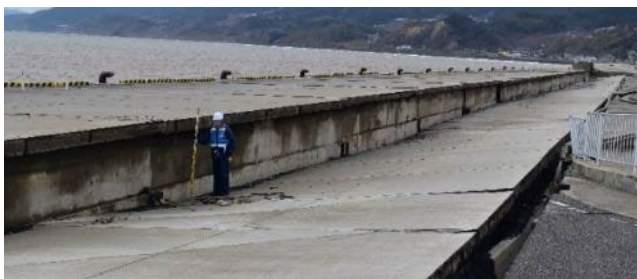
マリンタウン岸壁の被災状況  
(令和6年1月10日撮影)

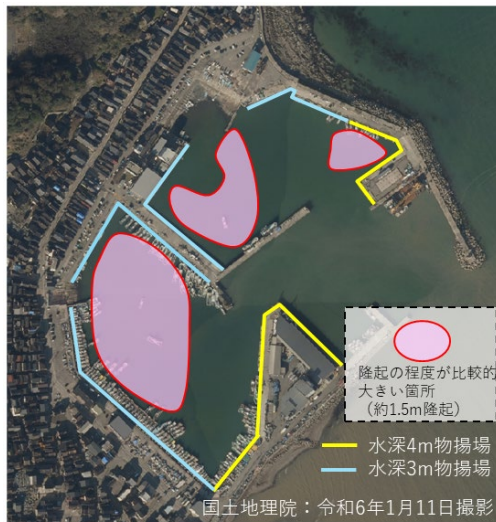
漁船だまりの浅部箇所

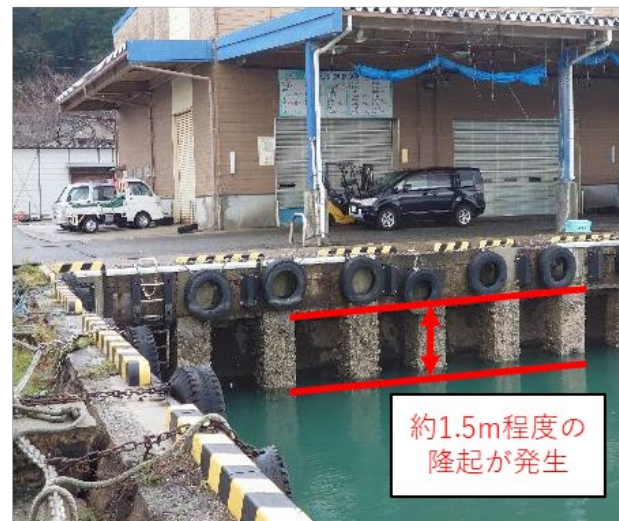
地震後の物揚場の状況  
(令和6年1月9日撮影)

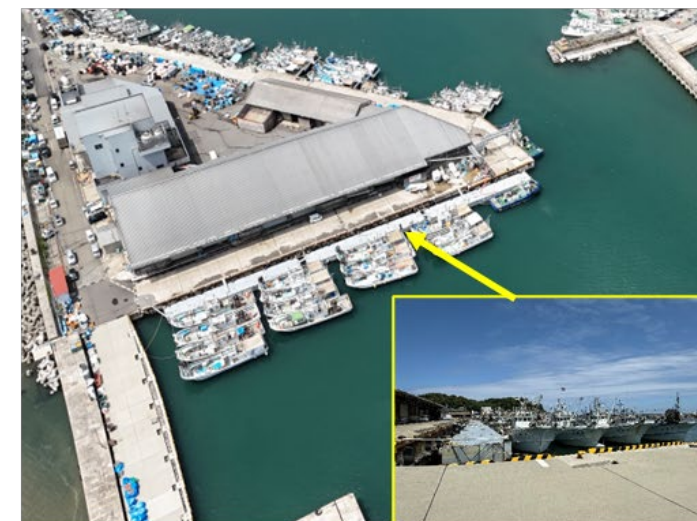
物揚場の高さに高さ合わせた応急対策  
(仮栈橋設置)

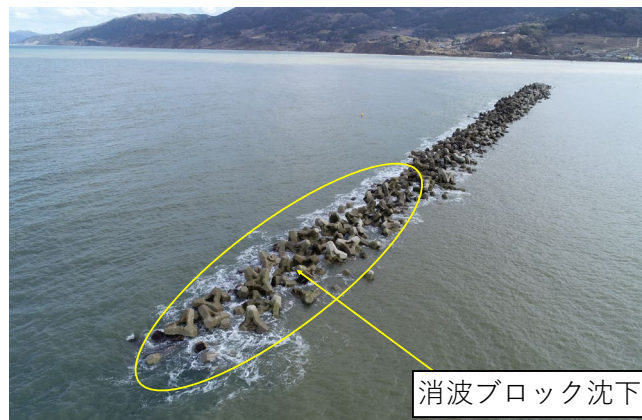
第6防波堤の被災状況  
(令和6年1月9日撮影)

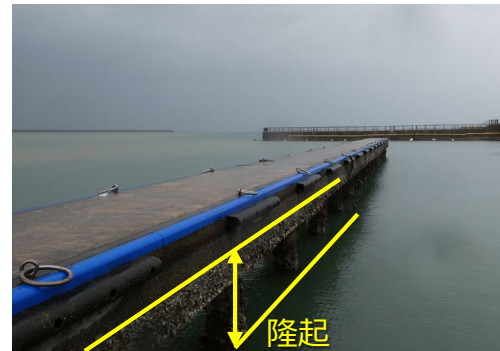
- 隆起によりプレジャーボートの受け入れ不可

輪島市マリンタウンボートパーク被災状況

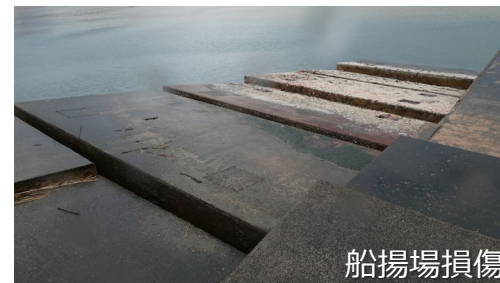
船揚場損傷
